RISTRUTTURAZIONE DELLE OPERE PIU' VETUSTE DELL'ACQUEDOTTO CAMPANO

RISTRUTTURAZIONE STATICA DEL SERBATOIO
S. ROCCO E ADEGUAMENTO DELL'ADDUZIONE ALLA
CENTRALE DI MUGNANO

PROGETTO ESECUTIVO

| | Luglio 2014 | EMISSIONE PER APPROVAZIONE | | | |
|---|---|---|---|---|---|
| TITOLO : INDAGINI ISPEZIONE VISIVA RELAZIONE | | | Progettazione: | | |

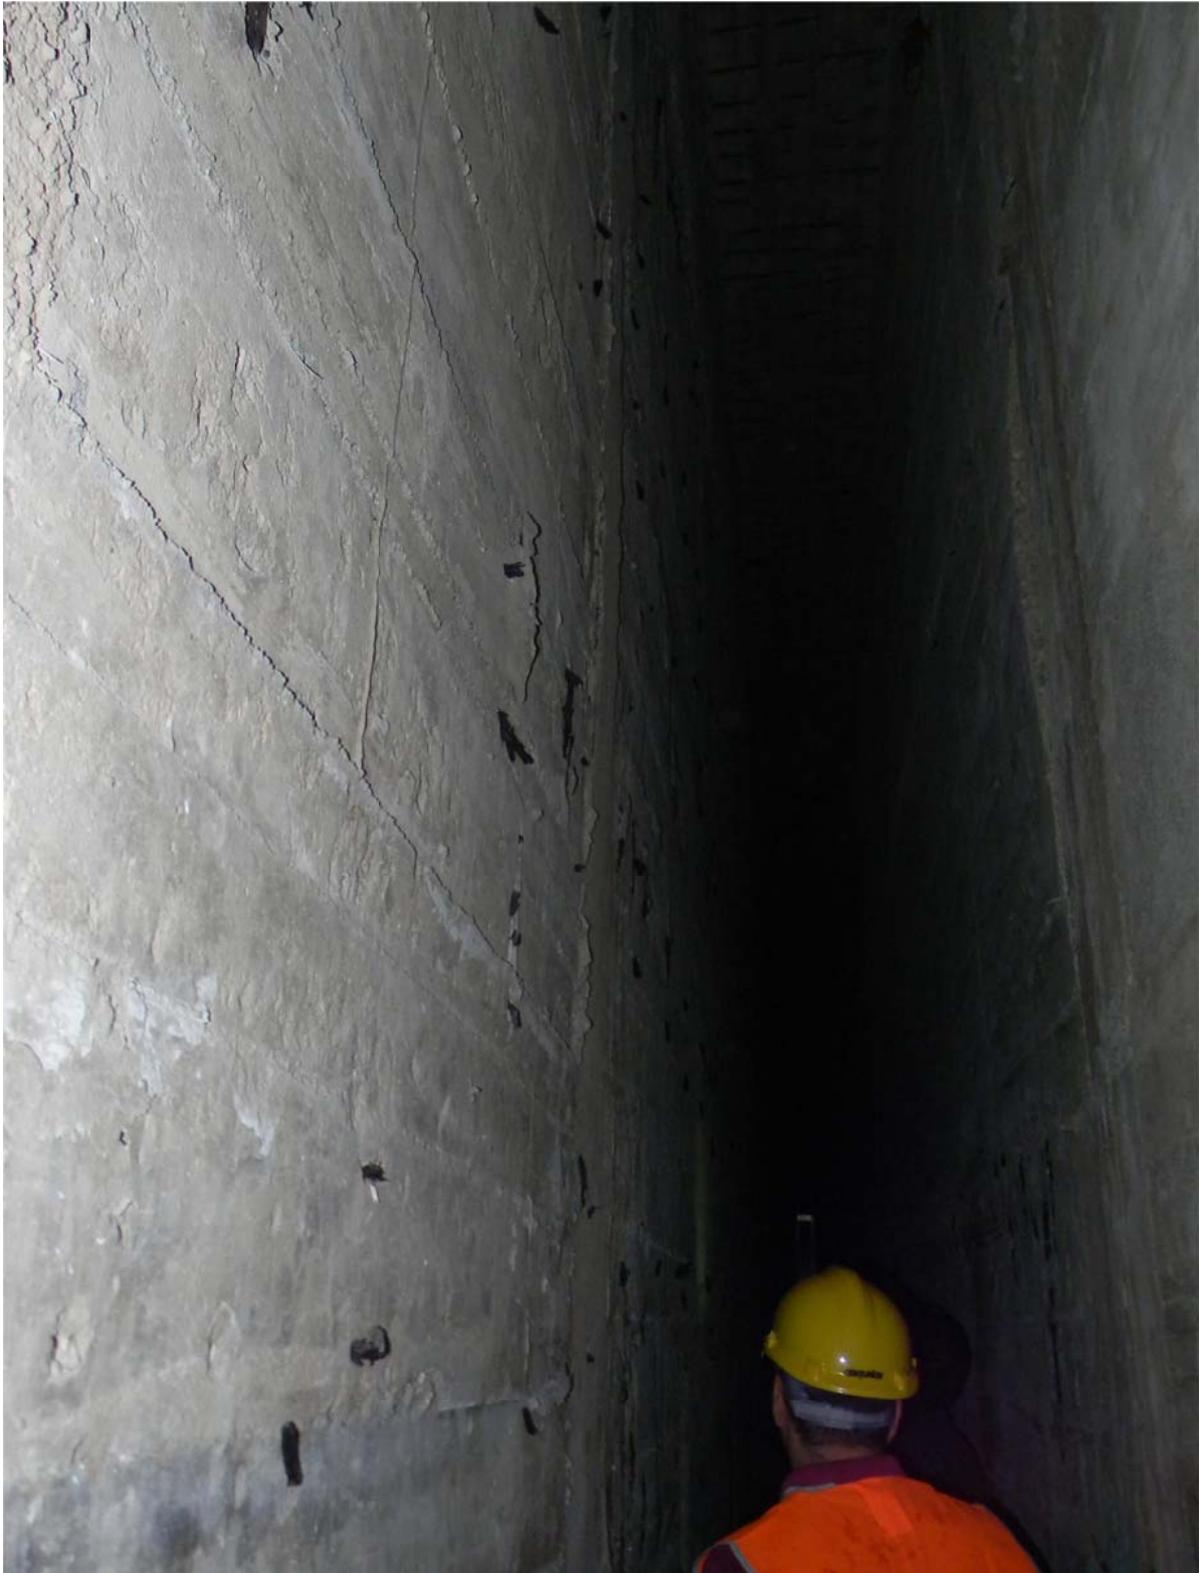
- 1) Tratti di parete che mostrano sporadiche aree con copriferro distaccato o in fase di distacco, ferri scoperti e arrugginiti, per i quali l'entità media di riduzione della sezione per effetto della corrosione è non significativo.
- 2) Tratti di parete che mostrano diffuse aree con copriferro distaccato o in fase di distacco, ferri scoperti e arrugginiti per i quali però l'entità media della riduzione della sezione per effetto della corrosione è contenuta.
- 3) Tratti di parete che mostrano un distacco del copriferro sulla maggior parte della superficie ed una forte riduzione della sezione dei ferri per effetto della corrosione.

Foto 1 - Cunicoli – Esempio di tratto di parete con livello di degrado di livello “1”

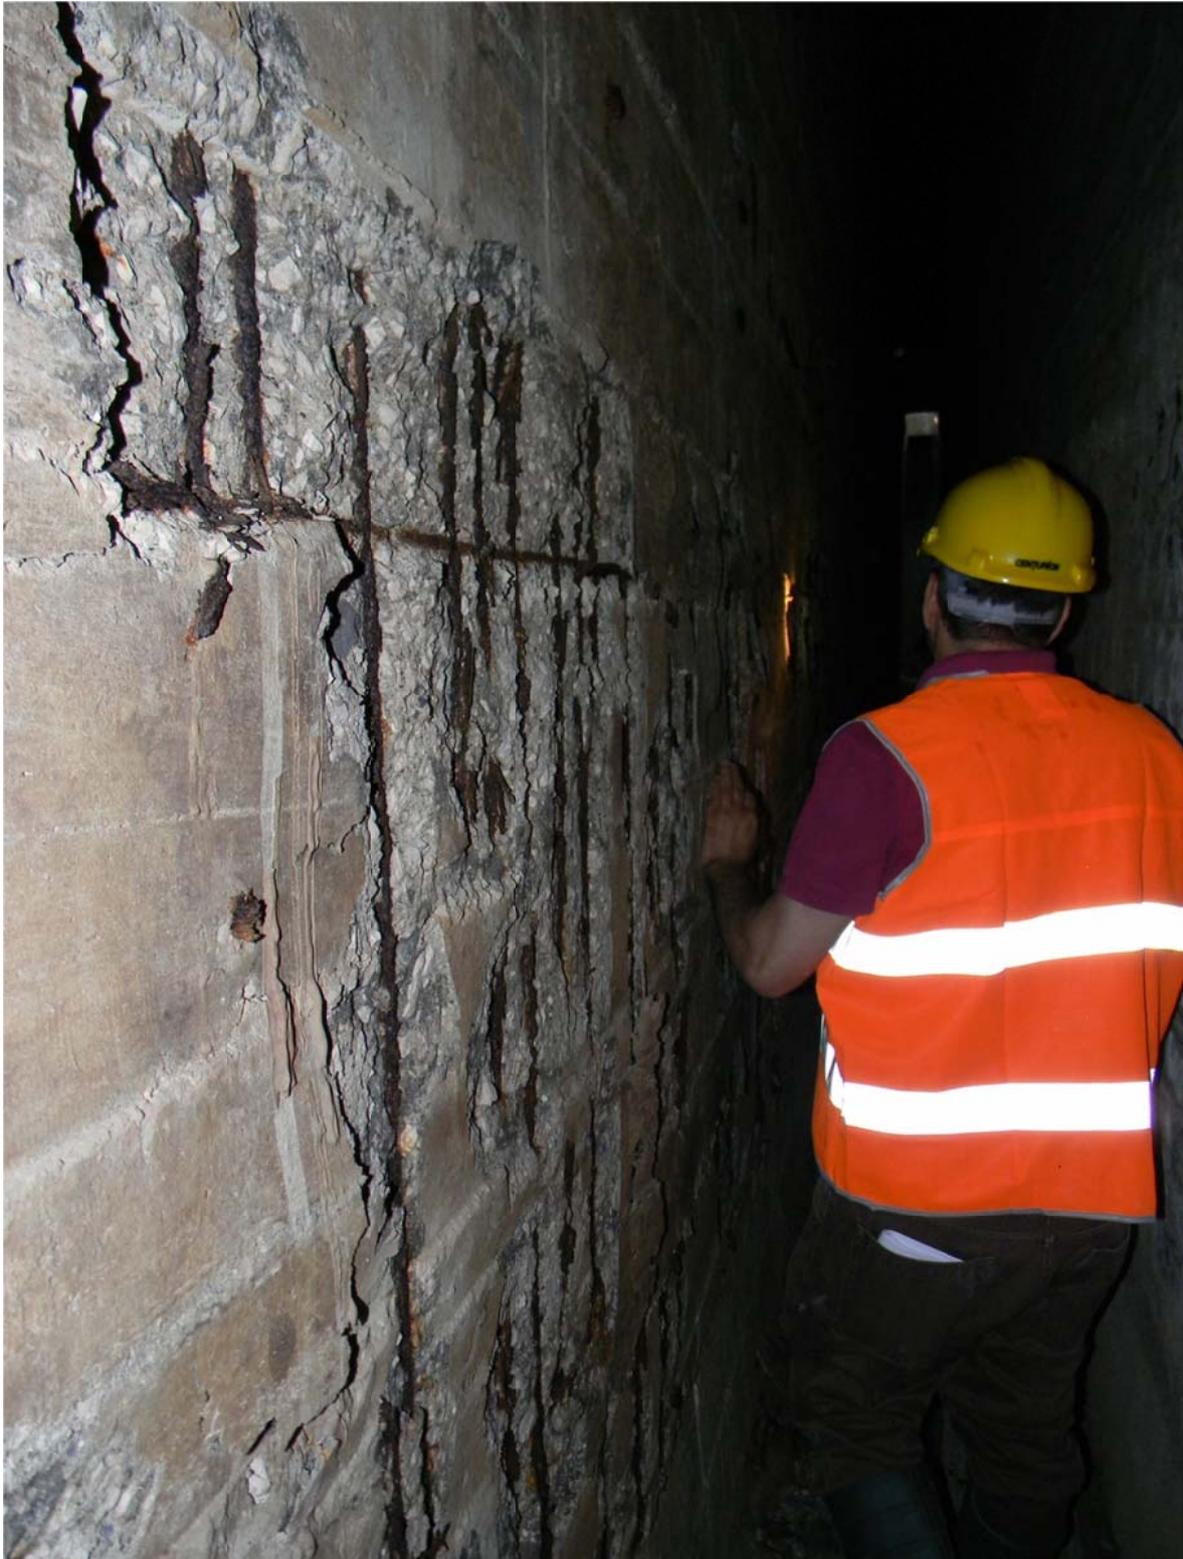
Foto 2 - Cunicoli – Esempio di tratto di parete con livello di degrado di livello “2”

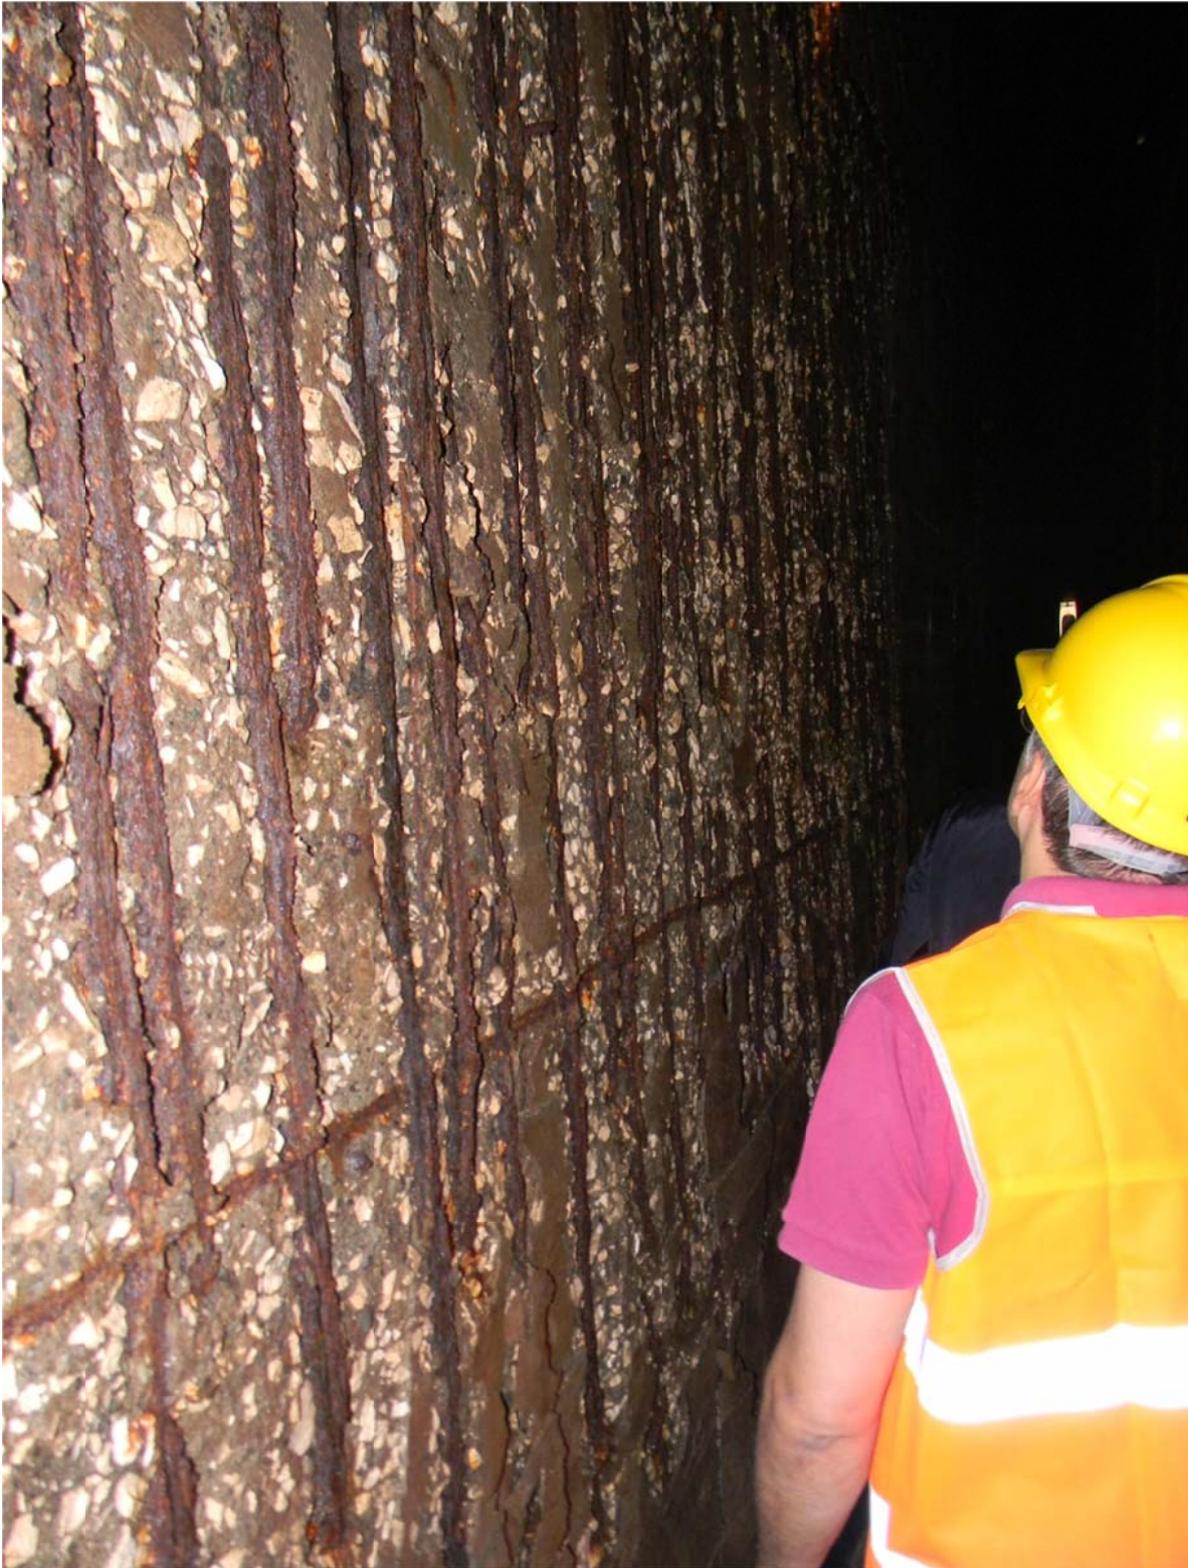
Foto 3 – Cunicoli – Esempio di tratto di parete con livello di degrado di livello “3”
