RISTRUTTURAZIONE STATICA DEL SERBATOIO
S. ROCCO E ADEGUAMENTO DELL'ADDUZIONE ALLA
CENTRALE DI MUGNANO

PROGETTO ESECUTIVO

Luglio 2014	EMISSIONE PER APPROVAZIONE			
Revisione	Data	Descrizione	Redatto	Controllato	Approvato
TITOLO : RELAZIONE ILLUSTRATIVA SULLE INDAGINI EFFETTUATE			Progettazione:		
Allegato RE.02			Revisione:  	Scala: ---

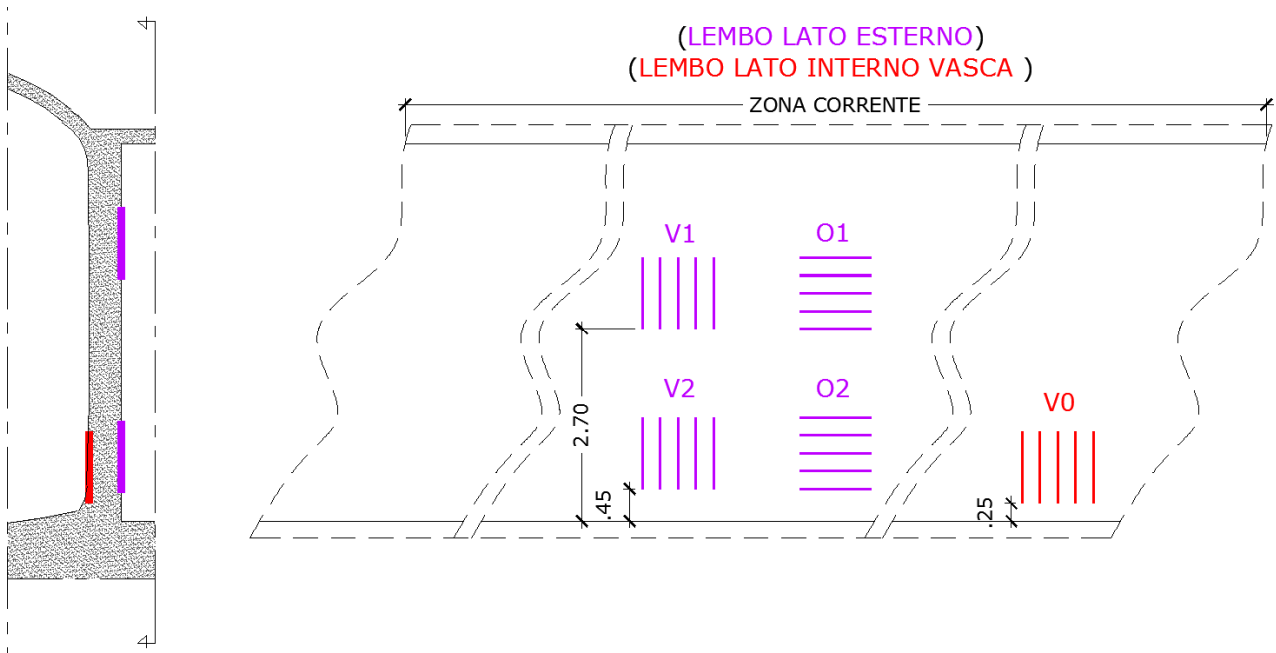
PARETI PERIMETRALI DELLE VASCHE UBICATE SUL LATO LUNGO

Il saggio **S1b** non e' di facile interpretazione poiche' si evidenzia un numero estremamente fitto di ferri verticali e non e' facile stabilire quali siano i ferri sovrapposti, quali siano i rinforzi interrotti, etc. . Dall'esame di esso si assume comunque che, approssimativamente, allo spiccato del lembo lato interno vasche vi sia una armatura verticale **V0** costituita da $\varnothing 14/10$ cm + $\varnothing 20/25$ cm di rinforzo ed una armatura orizzontale **O0** costituita da $\varnothing 10/30$ cm.

I saggi di riferimento per i paramenti esterni delle pareti perimetrali lunghe delle vasche sono l'**S3a** e l'**S3b**. Il primo e' di natura solo pacometrica e indica la presenza di una maglia verticale **V1** $\varnothing 18/10$ cm ed orizzontale **O1** $\varnothing 12/40$ cm, il secondo saggio realizzato più in basso ma a breve distanza e quindi presumibilmente relativo agli stessi ferri almeno per quanto riguarda le armature

verticali, riporta una maglia verticale **V2** $\varnothing 16/10$ cm ed orizzontalmente una maglia **O2** circa uguale ad **O1**. Poiche il secondo saggio e' effettuato sia pacometricamente che con rilievo diretto sui ferri in vista, esso e' da ritenersi piu' affidabile rispetto al primo. Si considera pertanto una maglia di $\varnothing 16/10$ cm in verticale sia per **V1** che per **V2** e $\varnothing 12/40$ in orizzontale sia per **O1** che per **O2**.

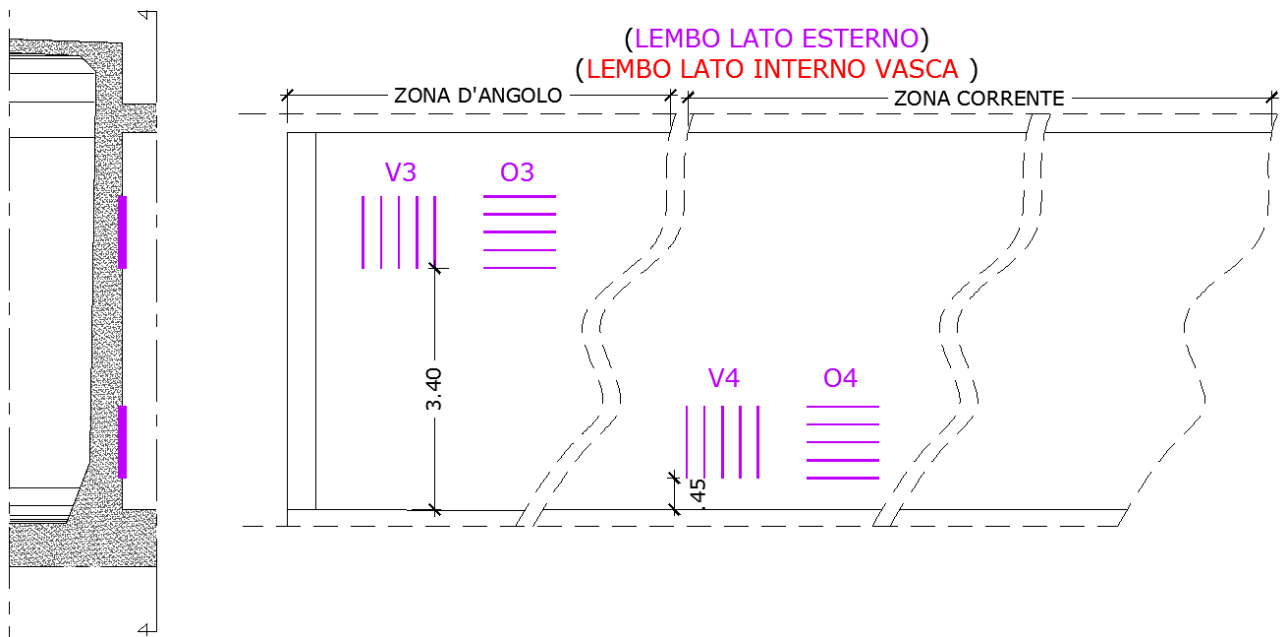
PARETI PERIMETRALI DELLE VASCHE UBICATE SUL LATO CORTO

I saggi di riferimento per i paramenti esterni delle pareti perimetrali corte delle vasche sono l'**S2a** e l'**S2b**. Il primo si colloca ad una altezza intermedia ed in prossimità dello spigolo della vasca mentre il secondo e' realizzato allo spiccato circa al centro di uno dei 4 corridoi in cui e' la vasca e'

suddivisa dai setti interni. Considerando dei valori in tondo si assume, per la zona d'angolo e ad una altezza intermedia, una maglia di $\emptyset 12/10$ cm in verticale (**V3**) e di $\emptyset 14/25$ in orizzontale (**O3**), per la zona centrale dei corridoi e allo spiccato, una maglia $\emptyset 8/10$ cm in verticale (**V4**) e $\emptyset 10/25$ cm in orizzontale (**O4**).
