RISTRUTTURAZIONE STATICA DEL SERBATOIO
S. ROCCO E ADEGUAMENTO DELL'ADDUZIONE ALLA
CENTRALE DI MUGNANO

Luglio 2014	EMISSIONE PER APPROVAZIONE			
Revisione	Data	Descrizione	Redatto	Controllato	Approvato
TITOLO : INDAGINI SAGGI E PROVE DI LABORATORIO			Progettazione:		
Allegato RE.02-AII.04			Revisione:

INDAGINI E PROVE SULLE STRUTTURE IN C.A.

Rapporto di prova n°59/st/13 del 26/7/2013

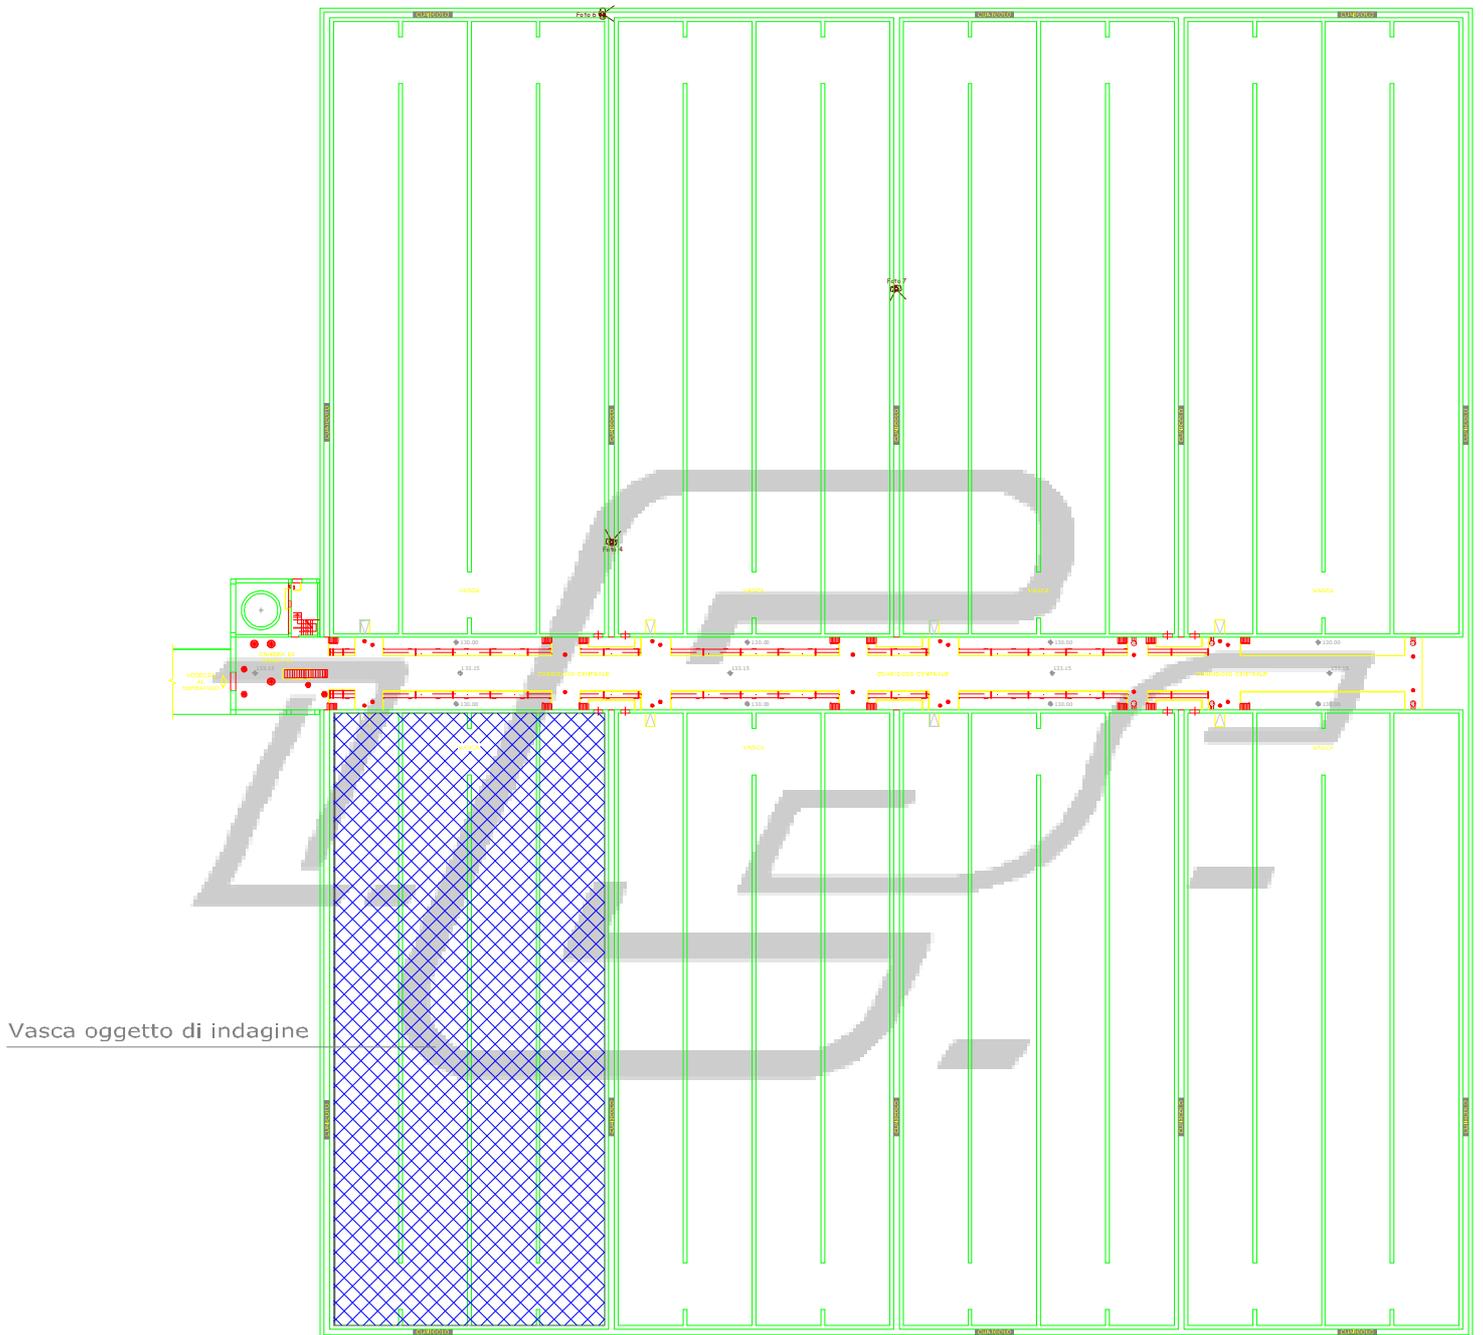
figura n°1

La STIGE SRL, ha dato incarico a questo Centro Sperimentale di Ingegneria di eseguire una serie di indagini e prove sulle strutture in c.a. costituenti una delle vasche del serbatoio "Acquedotto San Rocco" di Napoli (cfr. figura n°1).

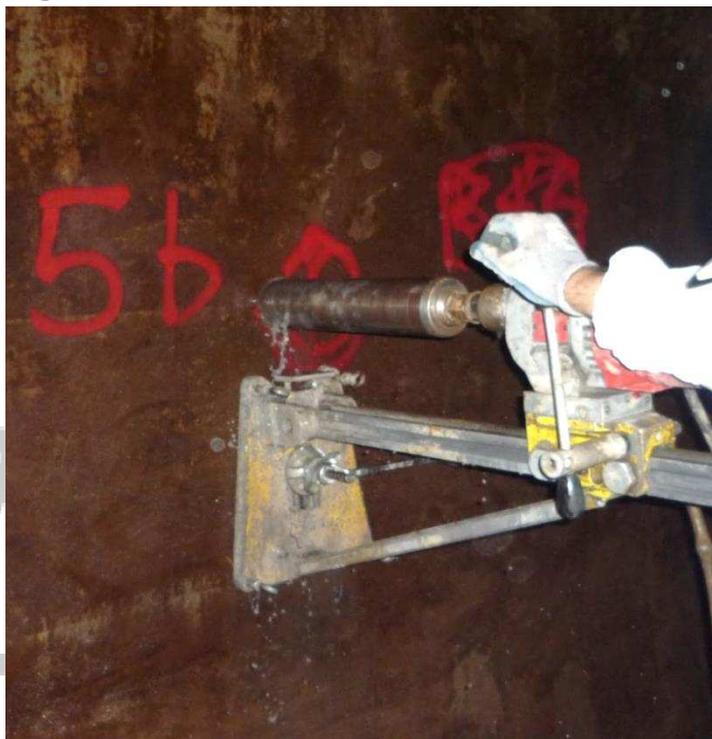
Dalle pareti della vasca del serbatoio, sono stati eseguiti, mediante carotatrice a corona diamantata ed a circolazione d'acqua (cfr. foto n°1 e n°2), i prelievi delle carote del diametro nominale 80 e 100 mm; tutti i prelievi, eseguiti a diverse altezze, risultano essere passanti; l'ubicazione dei prelievi è riportata nelle già richiamata planimetria n°1 allegata.

foto n°1 - prelievo di carote

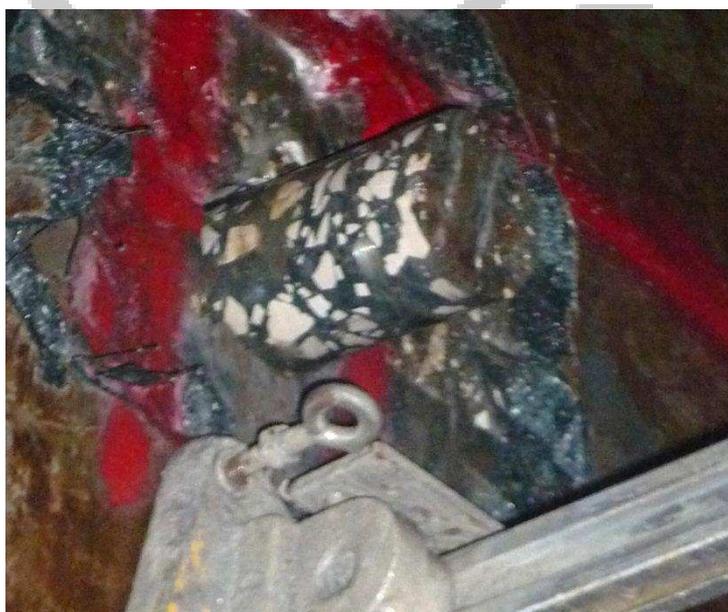
foto n°2 - estrazione della carota

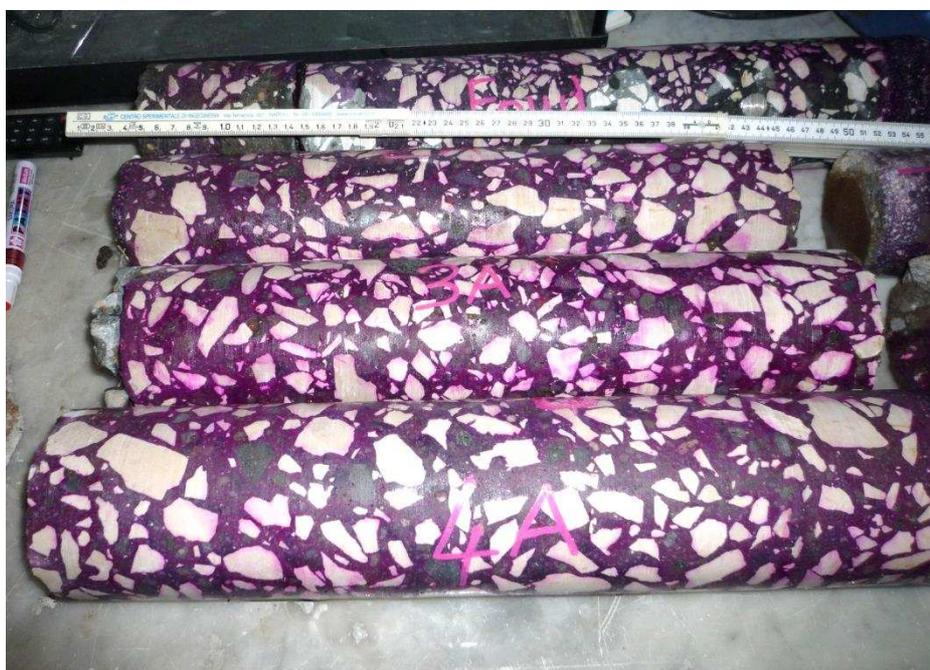
Il metodo previsto dalla norma UNI 9944 prescrive di cospargere alcune gocce di fenolftaleina sul calcestruzzo da controllare: si è alla presenza di fenomeni di carbonatazione se la sostanza, che è trasparente, non cambia colore; se non vi è carbonatazione, il calcestruzzo assume una colorazione dal viola pallido al viola scuro.

Nel caso in esame, la suddetta prova è stata eseguita con continuità sulle carote estratte (cfr. foto n°3).

foto n°3 - Prova di carbonatazione su carote

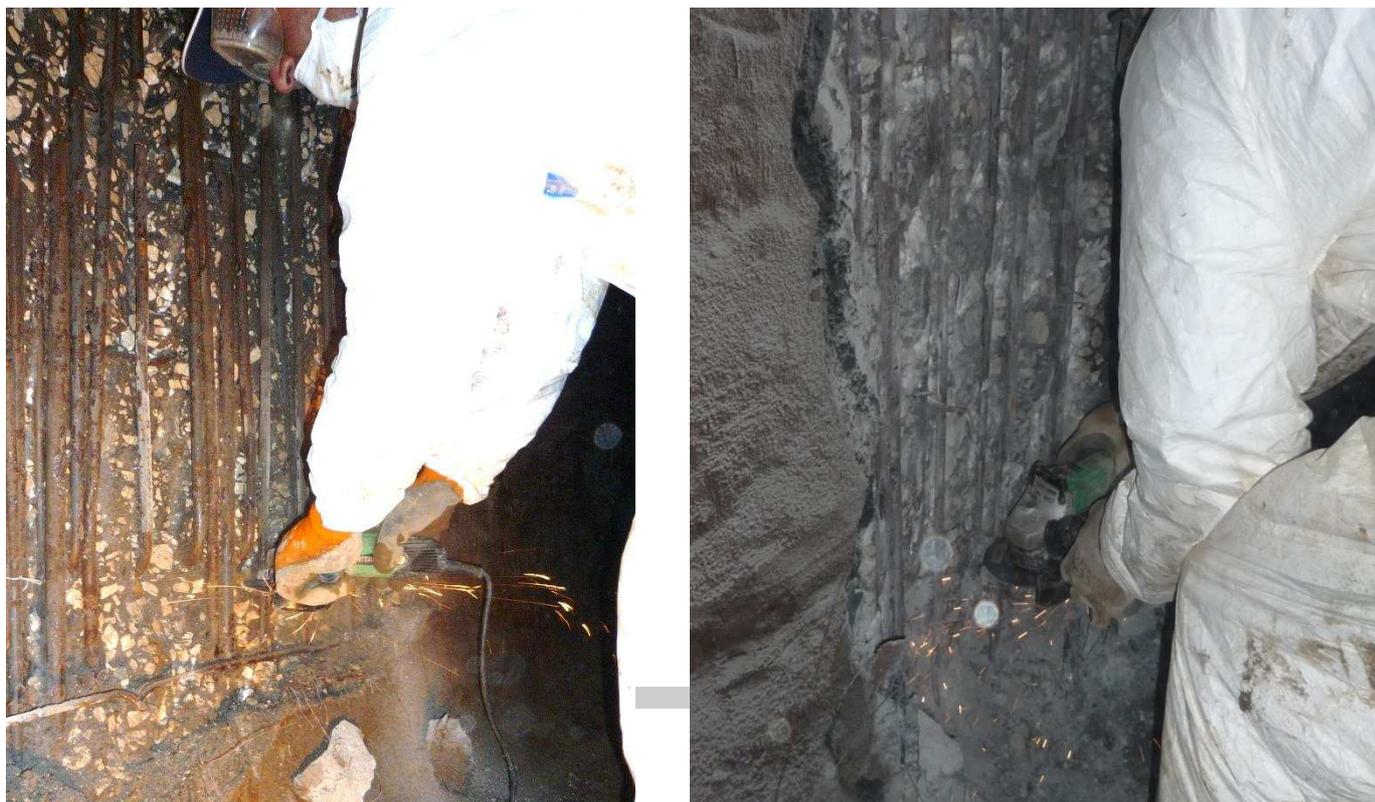
In corrispondenza dei saggi S1b, S2a e S5b eseguiti sulle pareti della vasca del serbatoio, sono stati prelevati n°3 campioni di barre di armatura, della lunghezza di circa 40 cm (cfr. foto n°4 e n°5); tali barre sono risultate essere lisce.

foto n°4 e n°5 - prelievo di barre

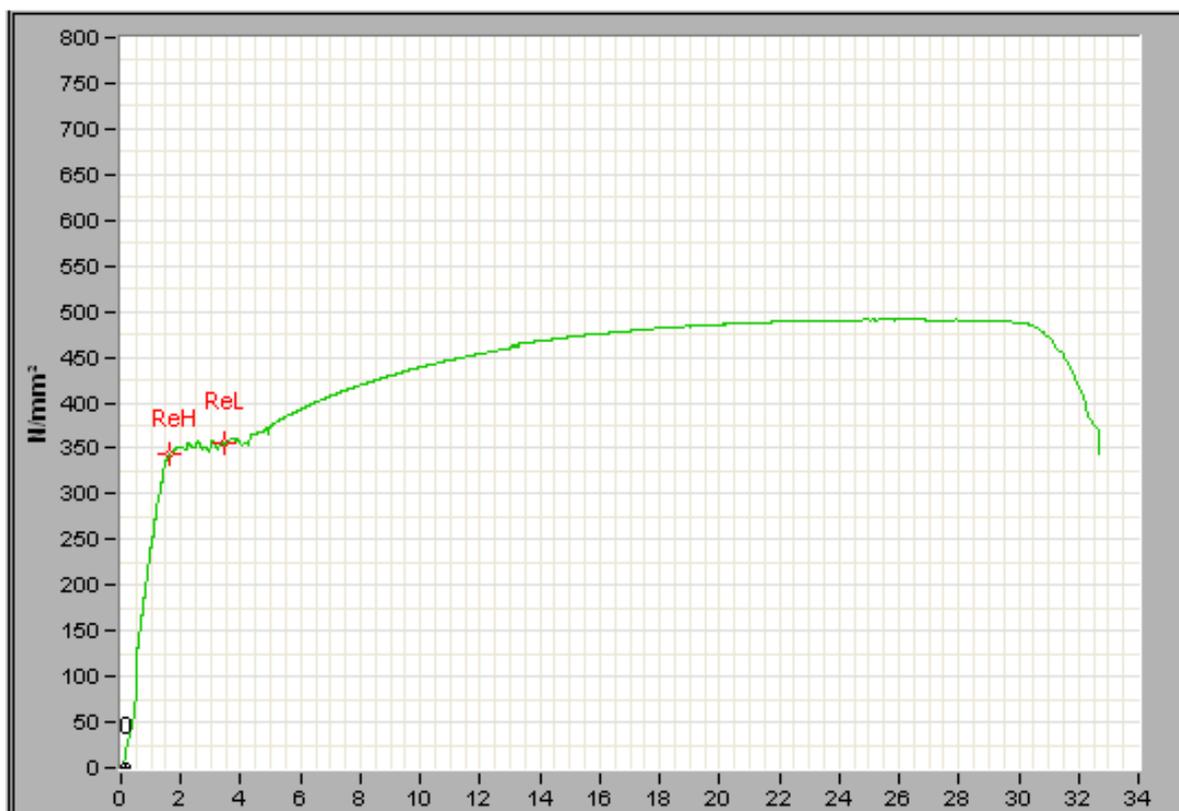
Contrassegno del provino	Diametro Barra liscia (mm)	Peso in kg/m	Tensione di snervamento (f _y) (N/mm ²)	Tensione di rottura (f _t) (N/mm ²)	f _t / f _y	Allungamento percentuale totale al carico massimo A _{gt}
S1b	14,19	1,241	344,6	491,0	1,42	23,2
S2a	14,20	1,243	331,6	466,2	1,41	19,2
S5b	14,30	1,260	350,6	467,1	1,33	17,2

figura n°2 - grafico tensione-deformazione barra S1b

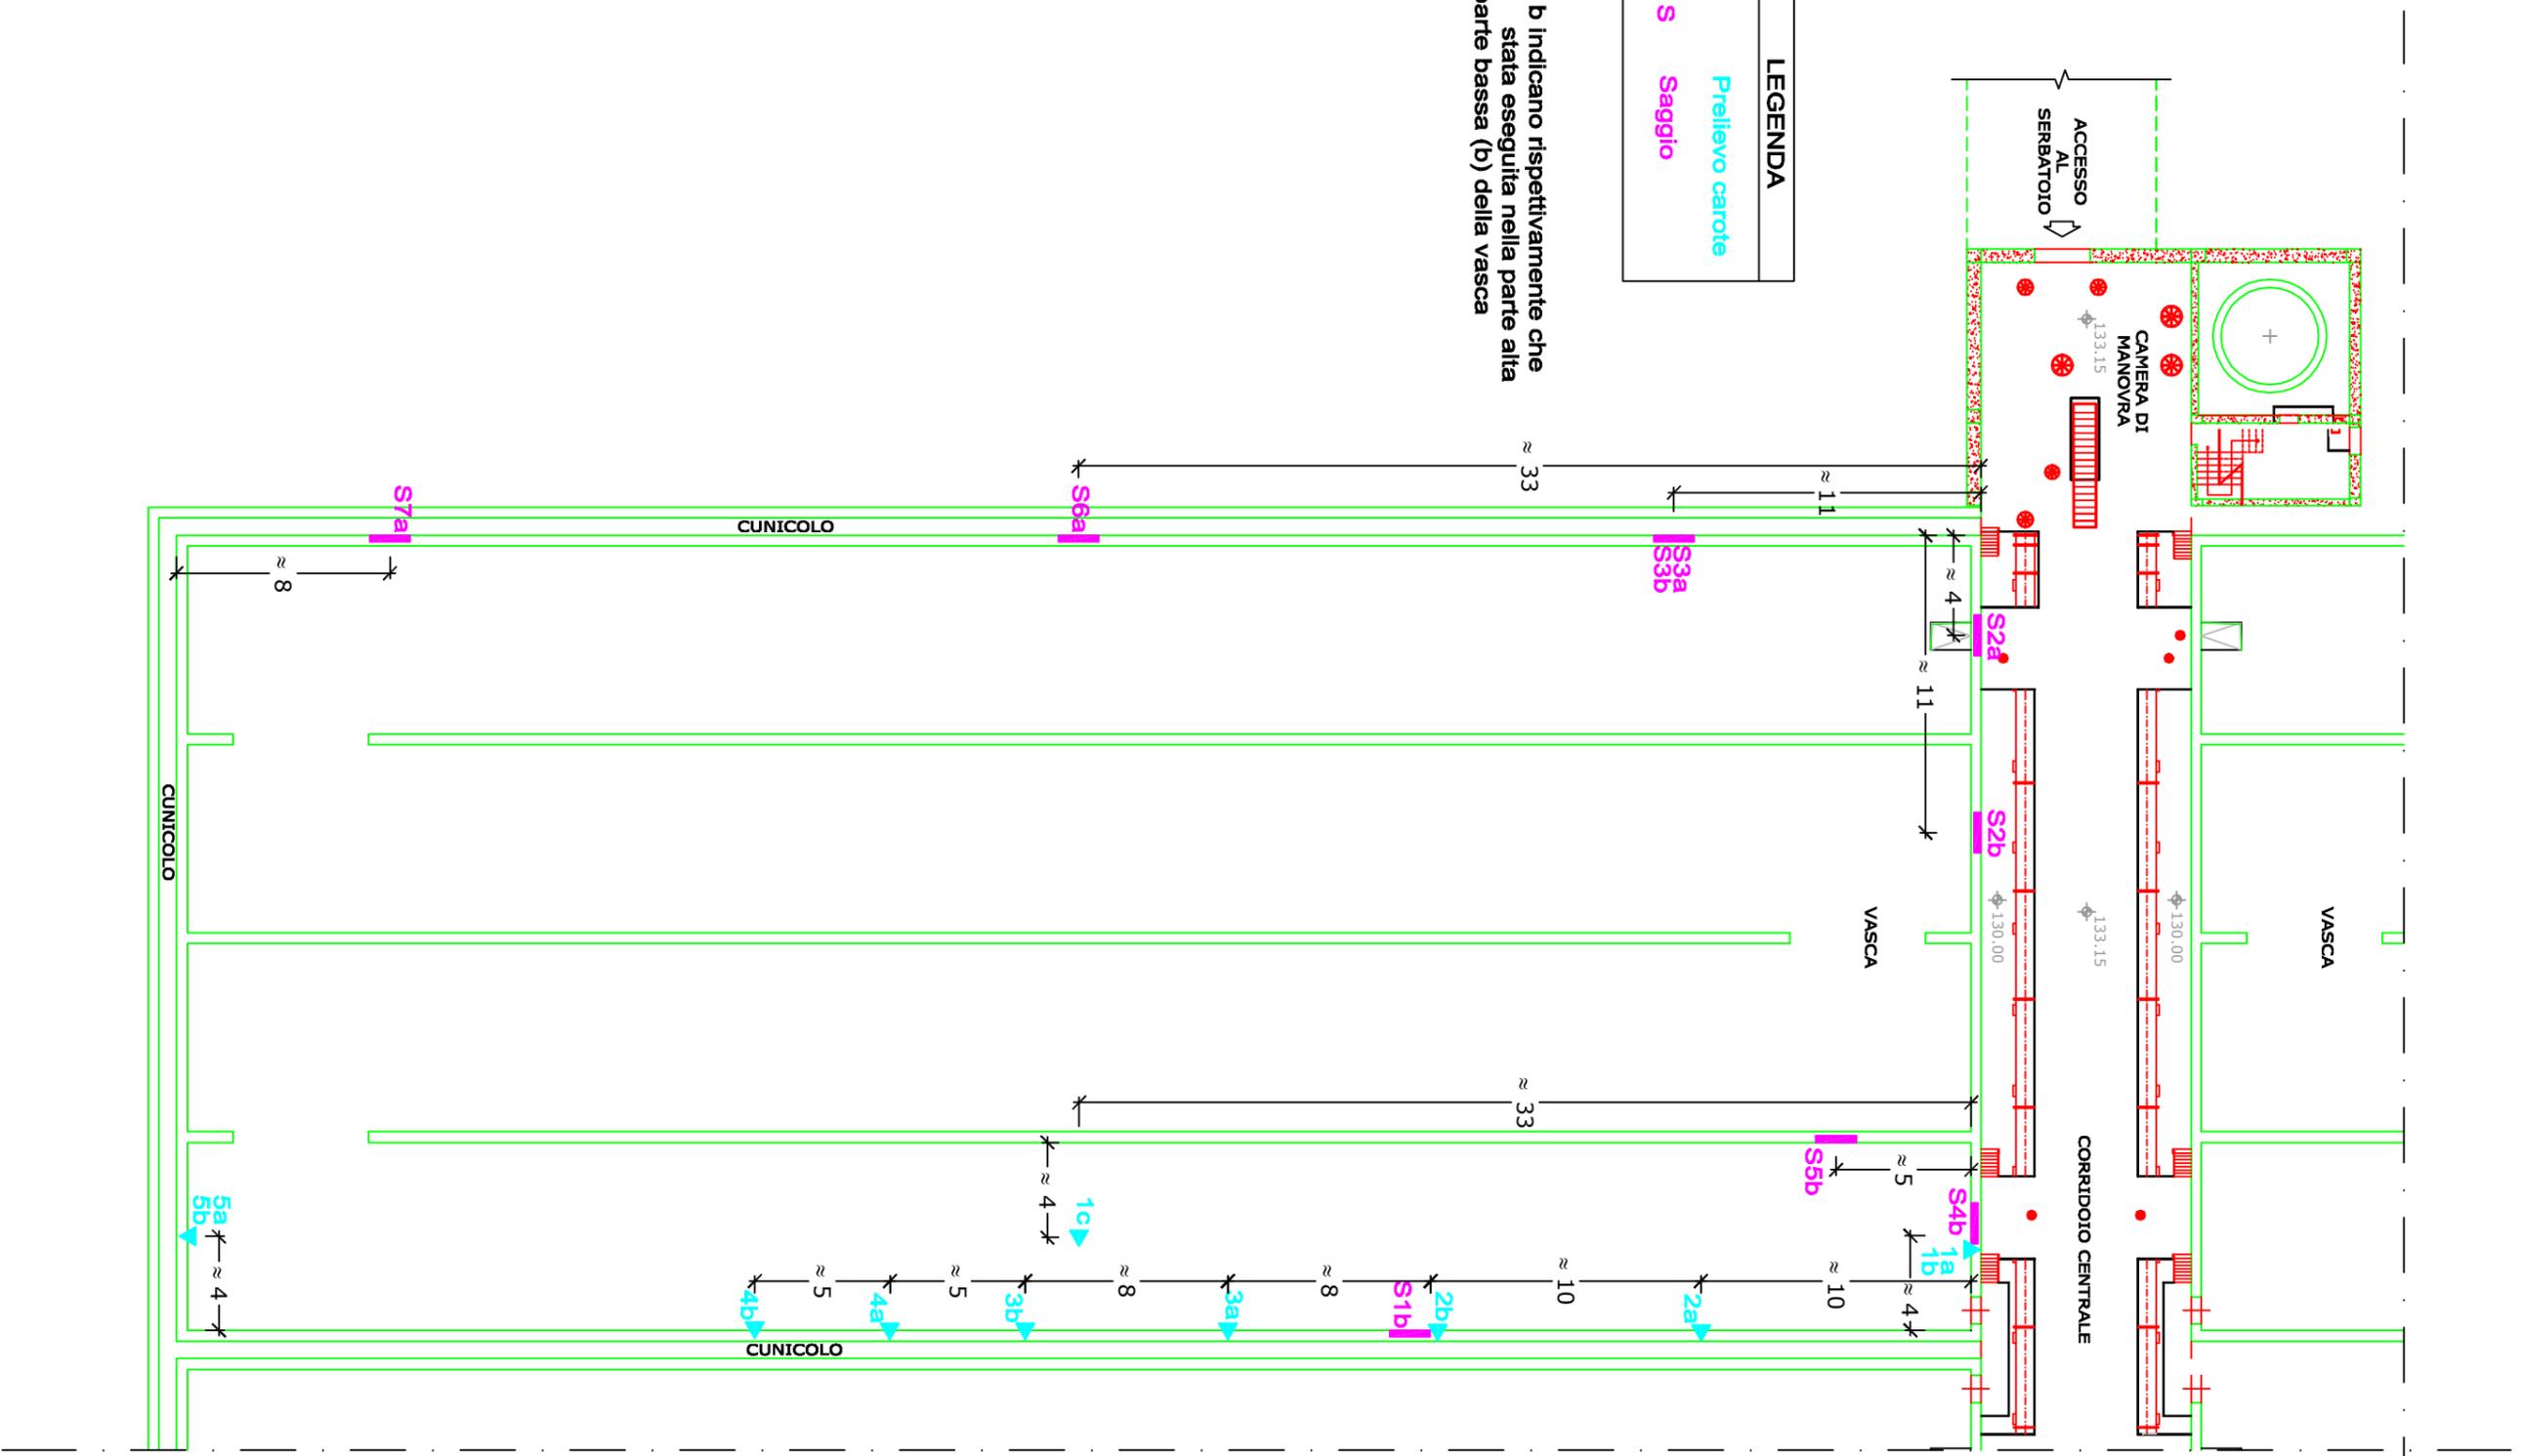
Nota: i pedici a e b indicano rispettivamente che l'indagine è stata eseguita nella parte alta (a) e nella parte bassa (b) della vasca

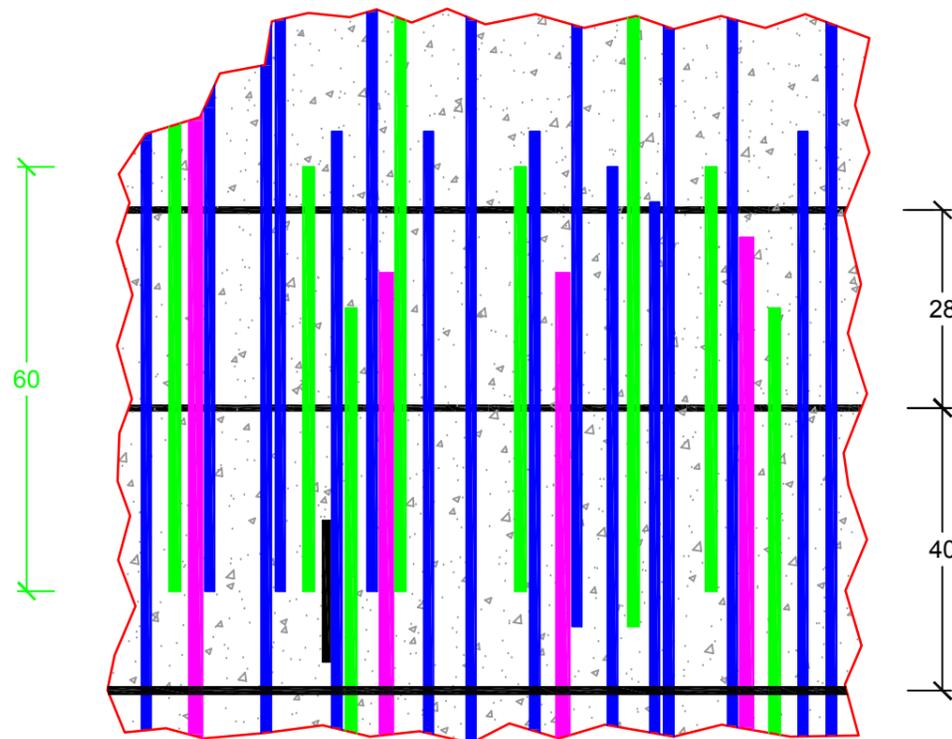
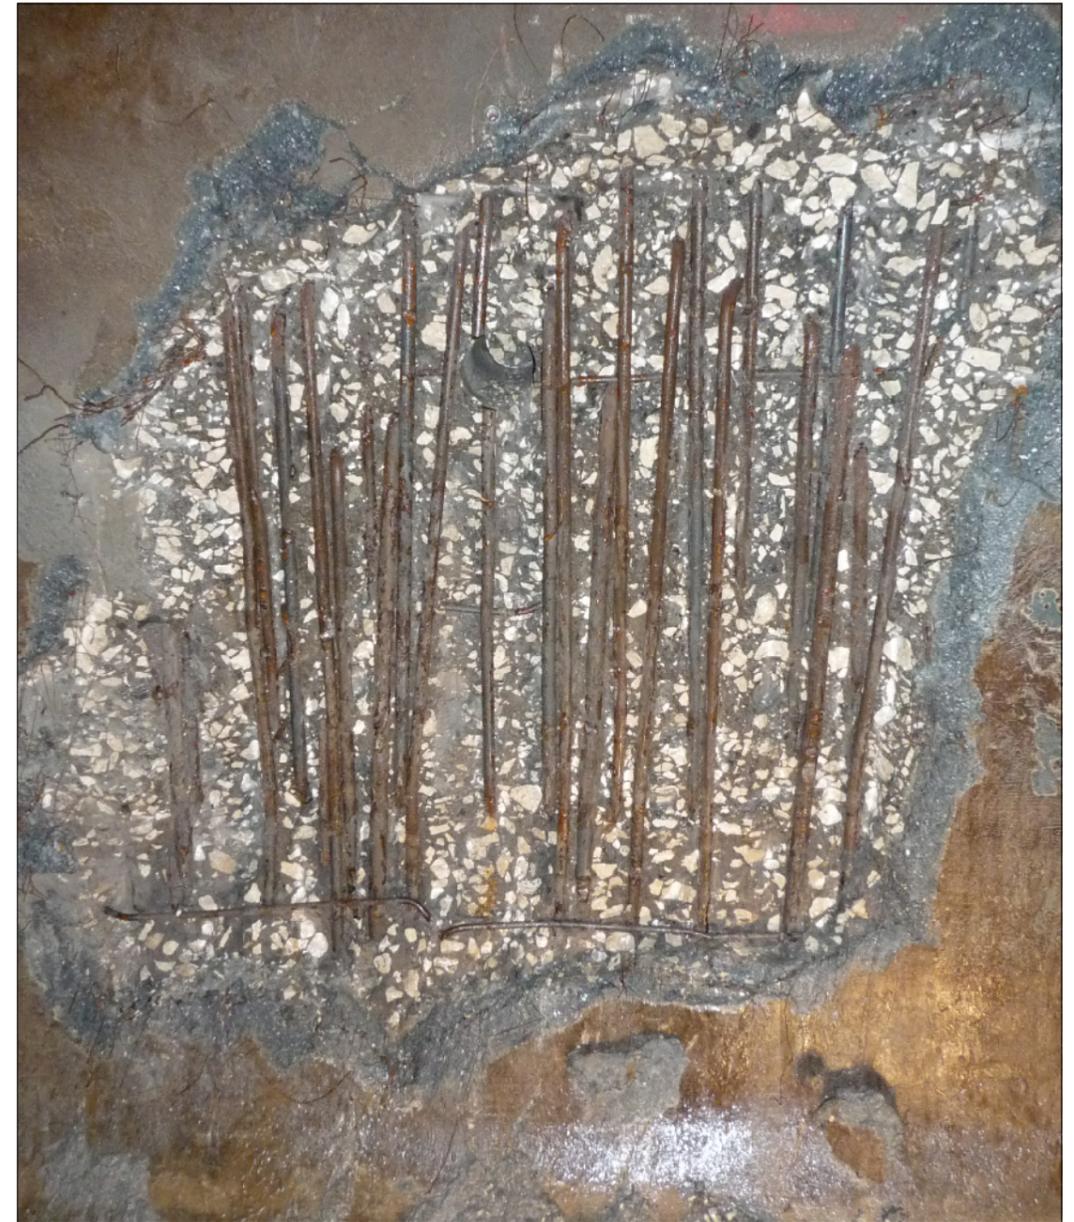
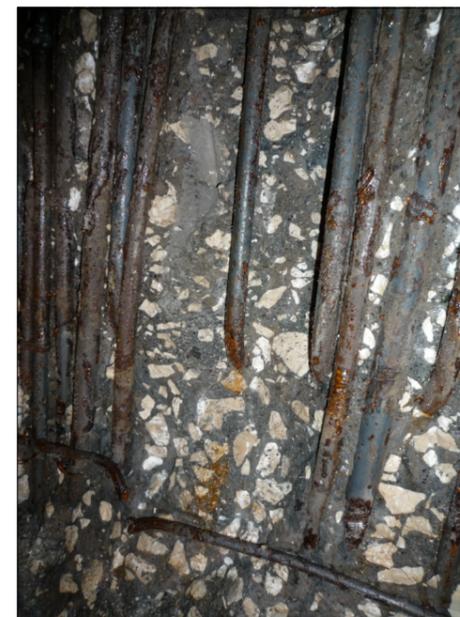
SAGGIO S1b

h ≈ 25 cm fondo vasca

"Barre non ossidate"

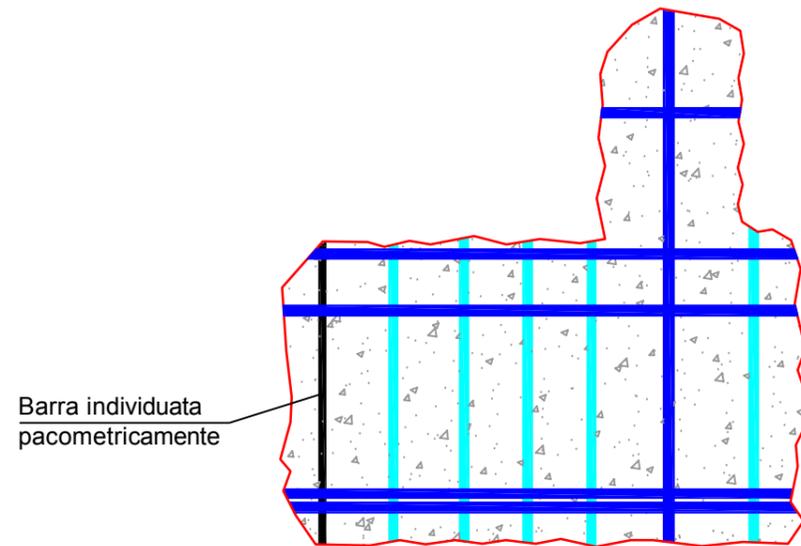
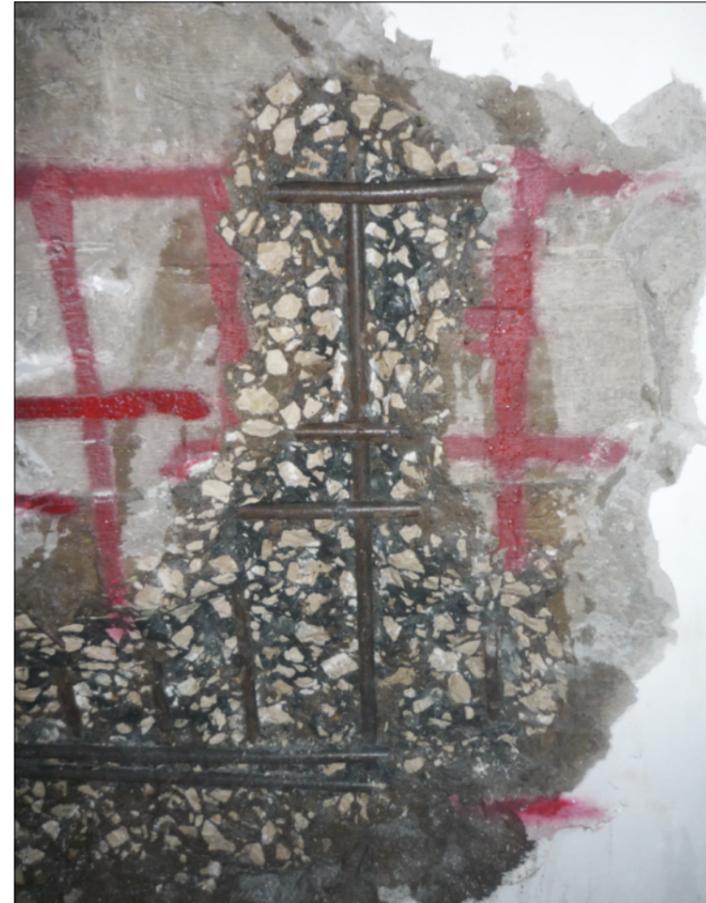
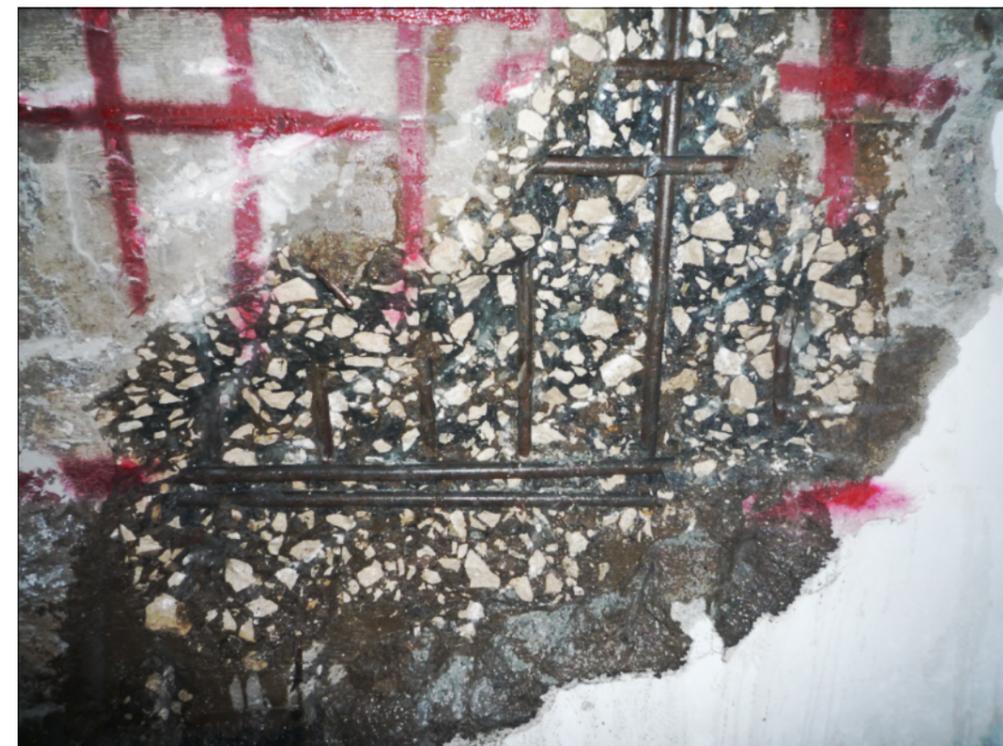
SAGGIO S2a

h ≈ 340 cm fondo vasca

"Barre non ossidate"

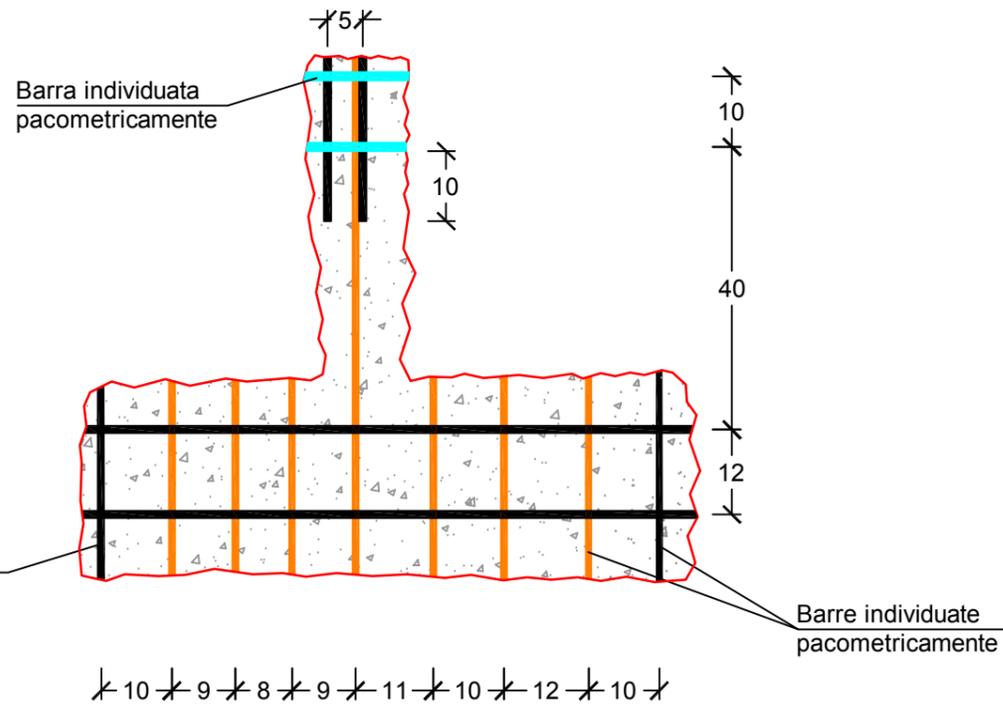
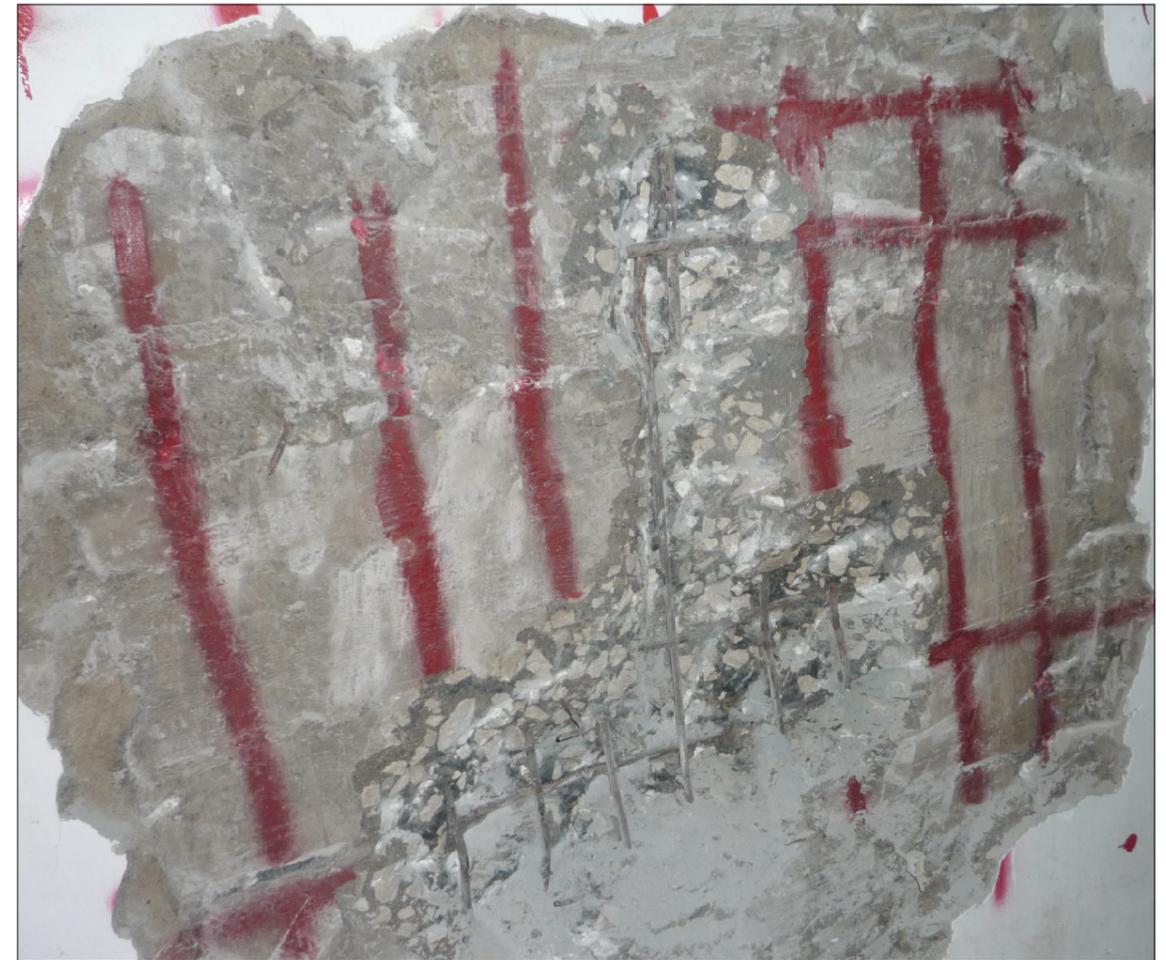
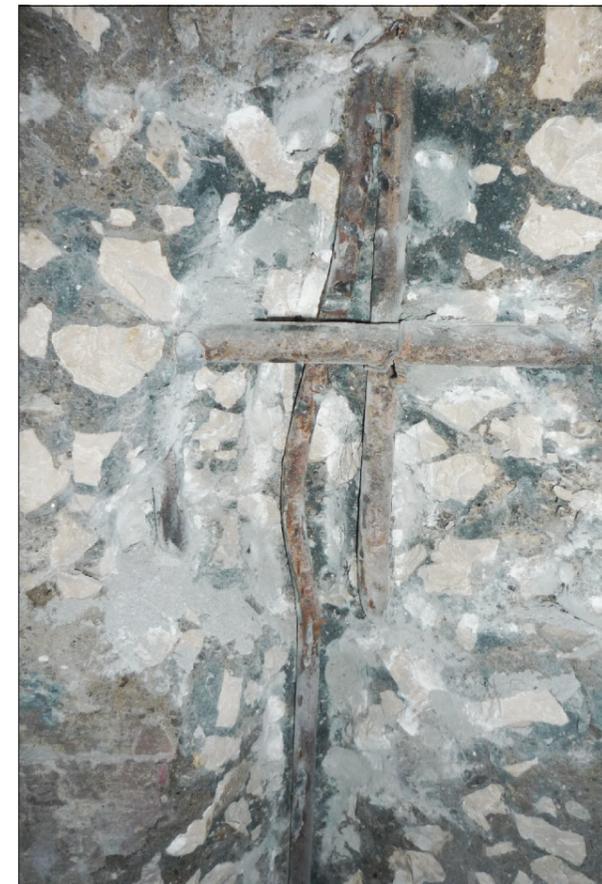
SAGGIO S2b

h ≈ 40 cm fondo vasca

"Barre non ossidate"

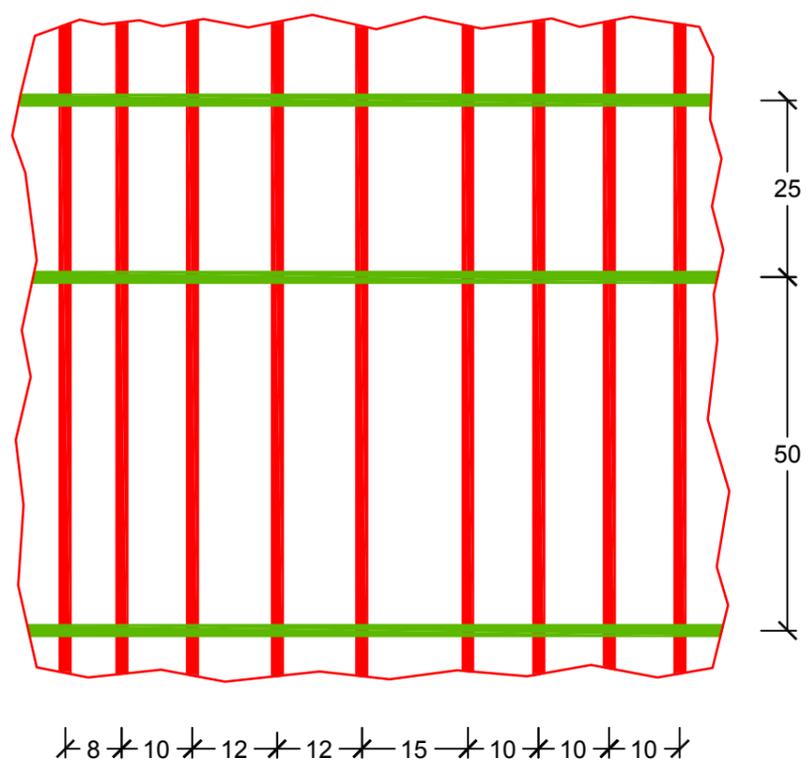
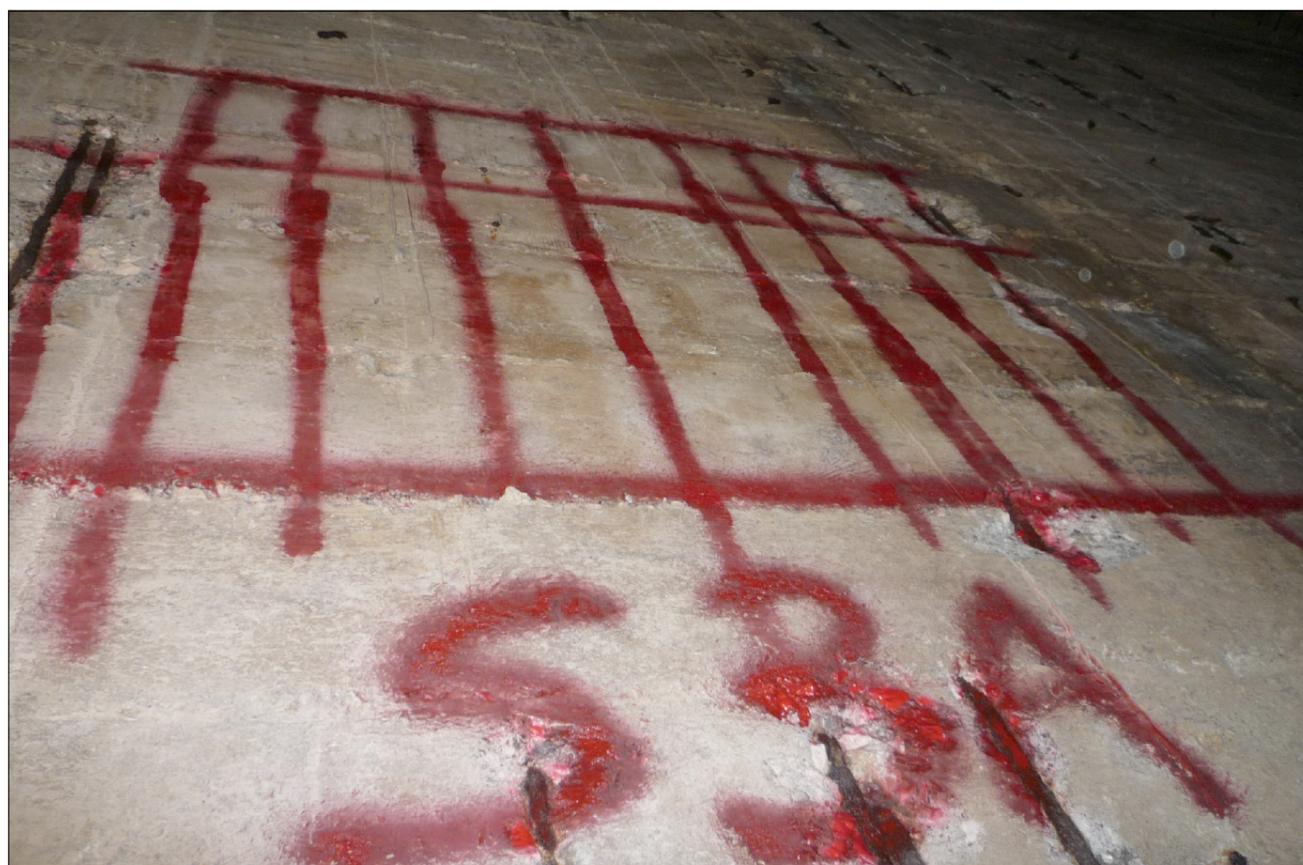
INDAGINE PACOMETRICA S3a

$h \approx 270$ cm fondo vasca

Armatura verticale: $\text{Ø}18$ (pacometricamente)
Armatura orizzontale: $\text{Ø}12$ (pacometricamente)

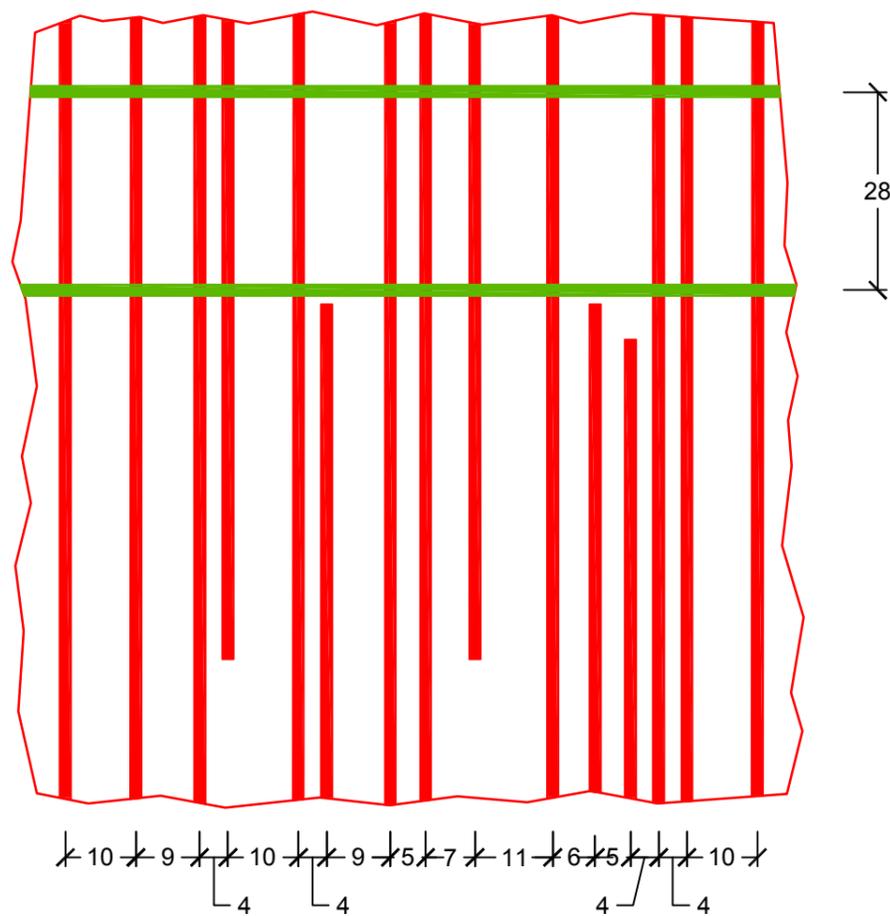
INDAGINE PACOMETRICA S3b

h ≈ 45 cm fondo vasca

Armatura verticale: Ø16 (pacometricamente)
Armatura orizzontale: Ø12 (pacometricamente)
