PIANO DI INTERVENTI PER IL MIGLIORAMENTO DEL SISTEMA IDRICO REGIONALE

RISTRUTTURAZIONE STATICA DEL SERBATOIO
S. ROCCO E ADEGUAMENTO DELL'ADDUZIONE ALLA
CENTRALE DI MUGNANO

PROGETTO ESECUTIVO

Luglio 2014	EMISSIONE PER APPROVAZIONE			
Revisione	Data	Descrizione	Redatto	Controllato	Approvato
TITOLO : RELAZIONE GENERALE			Progettazione:		
Allegato	RE.01		Revisione:

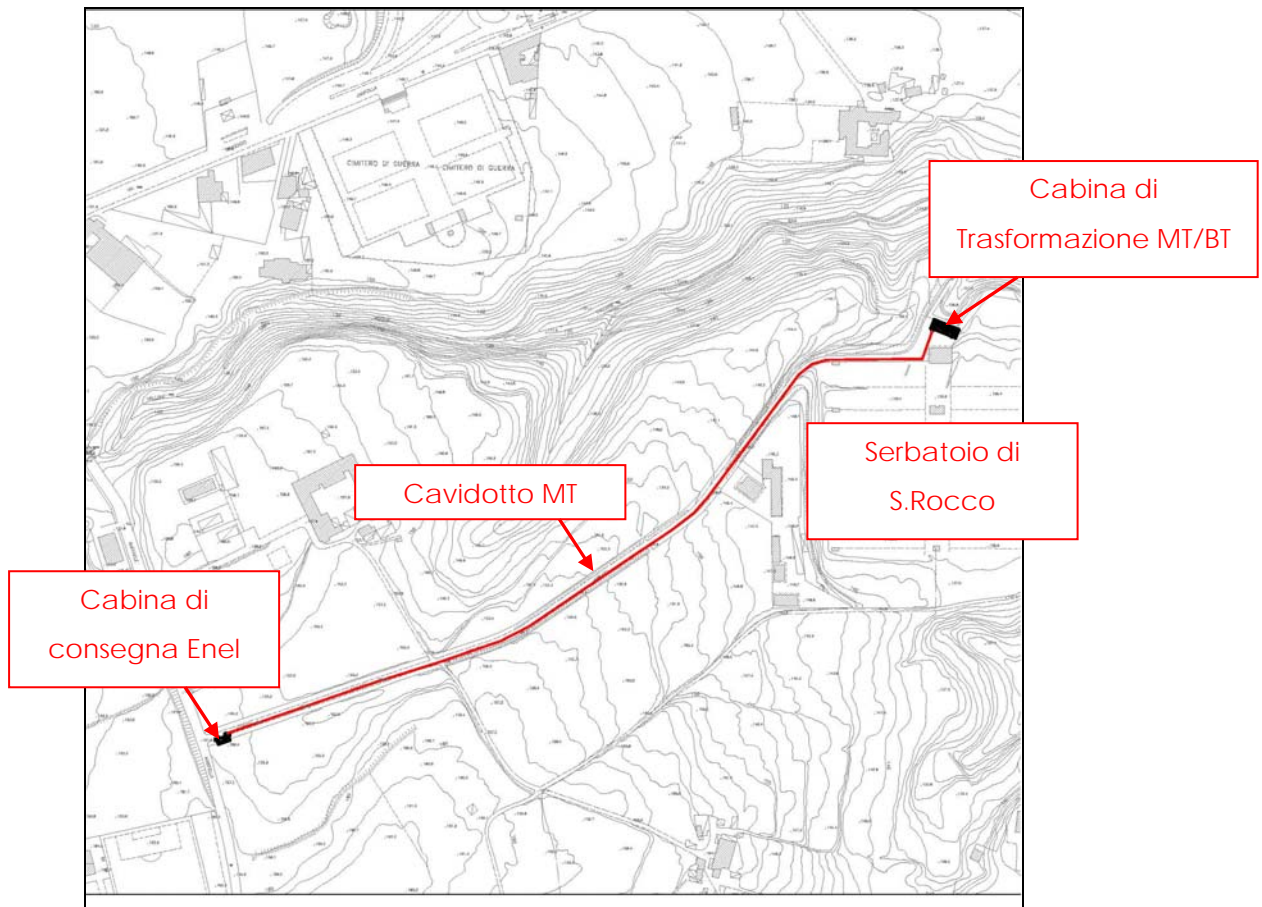
Impianto elettrico – Interventi di progetto

- realizzazione di una cabina di trasformazione costituita da:
 - 1 Quadro M.T.-20 KV costituito da:
 - *1 scomparto arrivo linea MT
 - *1 scomparto misure
 - *2 scomparti con interruttori di protezione dei trasformatori
 - 1 Quadro trasformatori con due scomparti contenente:
 - * 2 trasformatore da 1000 KVA
- Realizzazione dei collegamenti elettrici di potenza e ausiliari
- Realizzazione di tutti gli impianti ausiliari sia interni che esterni
- Realizzazione dell'impianto di terra
- implementazione del sistema di automazione e telecontrollo dell'impianto.
